《地区別》神島田小学校区ハザードマップ

「河川の氾濫」

風水害避難マップ

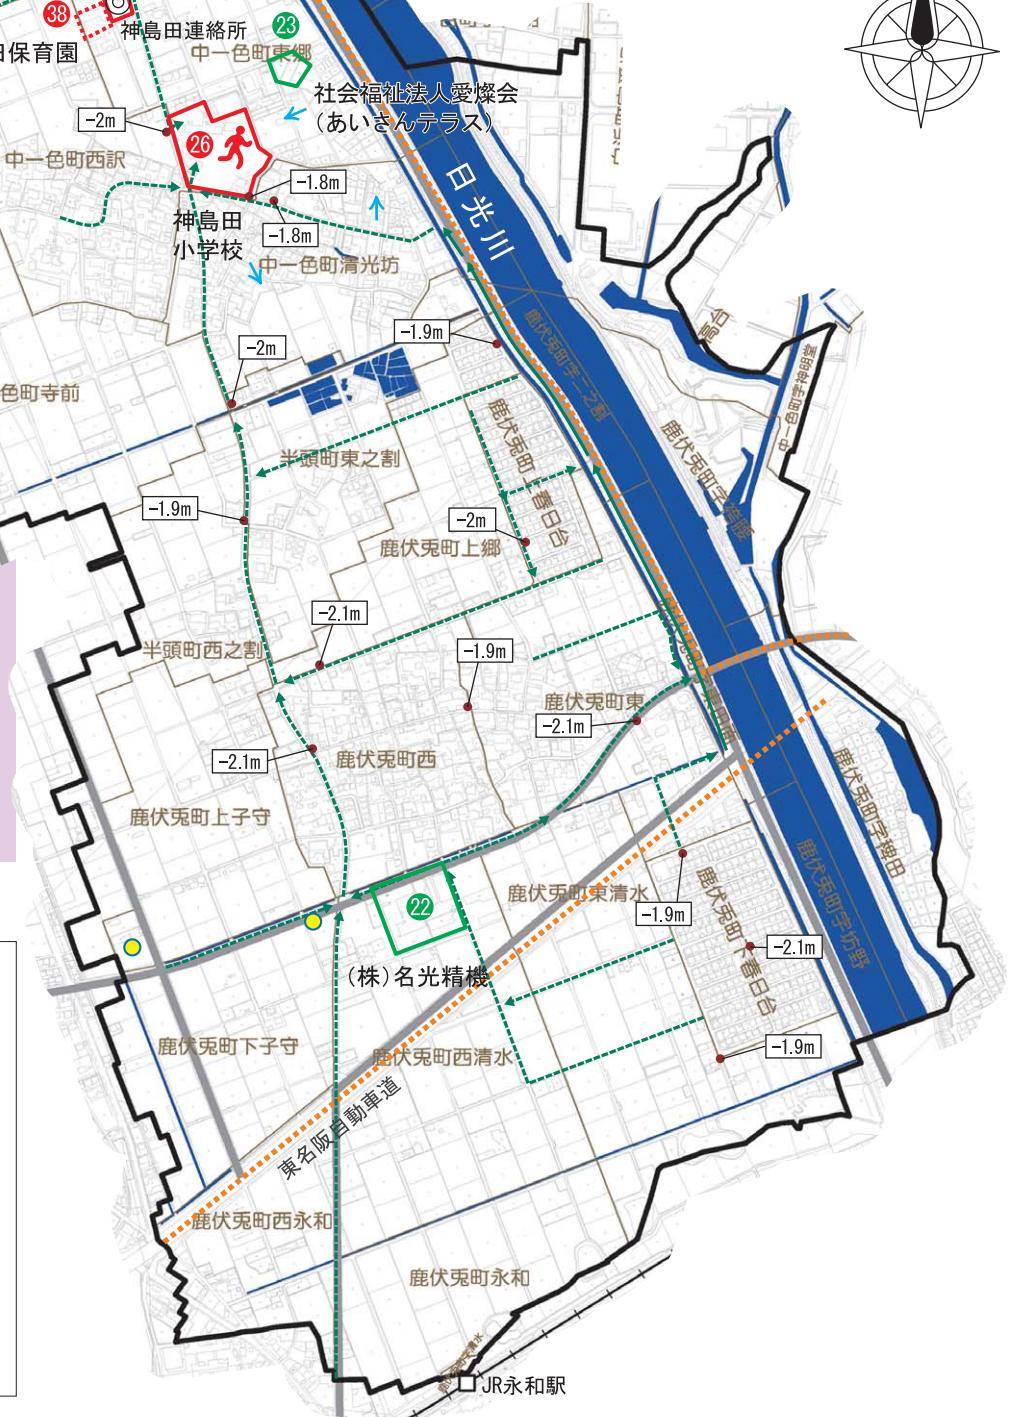
過去の浸水履歴からみた特徴

- 団地や一部の区域では標高が-2.0m以下であり、豪雨で冠水する可能性があります。
- 昭和34年(1959年)9月の伊勢湾台風の時には全域が浸水しました。かぶと台団地付近で日光川堤防が決壊しそうになりました。

- 住宅地については、おおむね0.5m以上、ところによっては1.0m以上の浸水深が予想されています。

- おおむね浸水深1.0m以上と予想されています。

緑色で記した路線が、大規模な風水害発生時に基軸となる避難路です。
